ANALYSE DE DÉFAILLANCE EN MICROÉLECTRONIQUE

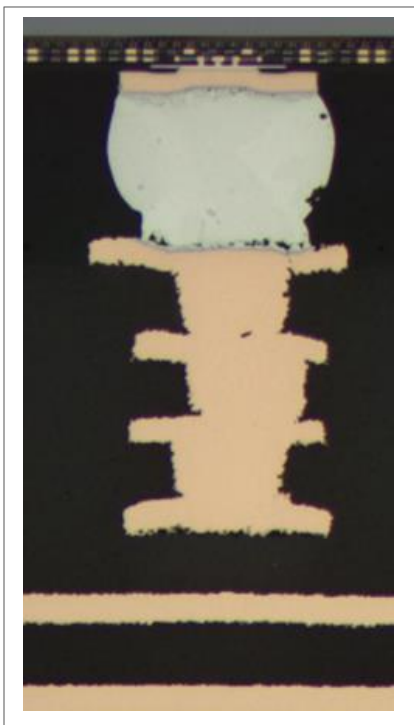
Des circuits ouverts lors des vérifications électriques de pièces en fin de ligne de la production de microprocesseur sont détectés. L'information recueillie sur l'historique de ces pièces défectueuses et les paramètres du test électrique sont très importants pour établir la suite des étapes du FA (étape 1 : « incoming fail data ») et comprendre la signature électrique obtenue en mode manuel (étape 2 : « electrical failure characterization »). En effet, dans ce cas précis, la signature de circuit ouvert n'a pu être détectée en mode manuel à température ambiante au laboratoire. L'information recueillie auprès du groupe de test électrique a finalement montré que la défaillance du circuit ouvert était détectée à haute température. Ainsi, nous avons pu confirmer la défaillance en mode manuel en chauffant la pièce. De plus, un défaut détectable à haute température nous indique qu'il s'agit d'un défaut très subtil. La technique de TDR1 (« Time Domain Reflectometry ») à haute température, nous a indiqué que le défaut se situe près du joint de soudure de la microplaquette. L'étape suivante du processus est de vérifier si le défaut peut être vu par des techniques non destructives tel que l'inspection par rayons X ou par ultrason (étape 3 : « Package/assembly inspection »). Comme nous savons maintenant qu'il s'agit d'un défaut très subtil, ces techniques n'ont pas pu nous aider dans cette investigation. Nous sommes rendus maintenant à l'étape destructive du processus (étape 4 : « Physical defect isolation »). Une coupe transversale près du joint de soudure a été effectuée en se fiant aux données obtenues par la technique TDR. Les observations optiques à fort grossissement de cette coupe n'ont pas montré de défaut particulier.

Image 2 : coupe transversale

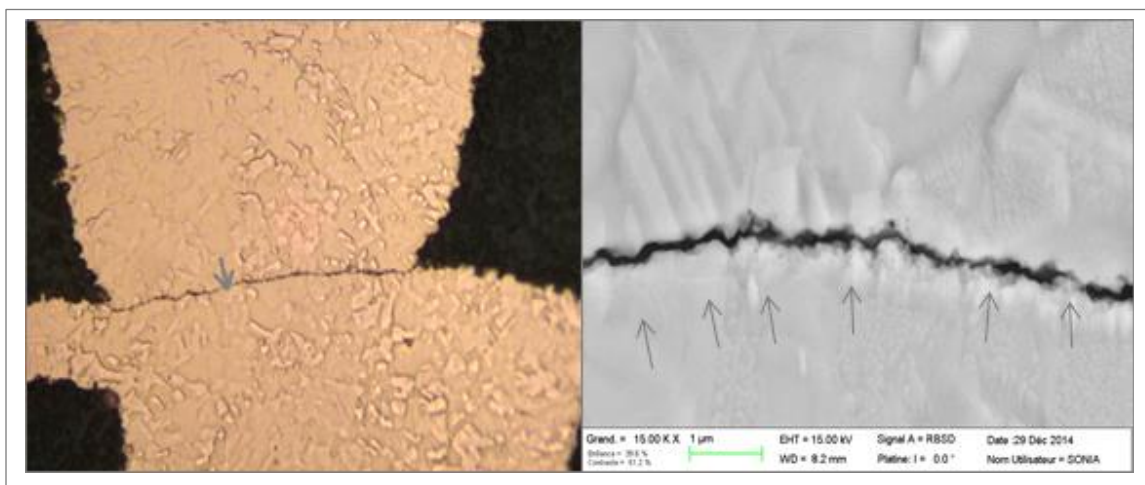
Mais on se souvient, qu'il s'agit d'un défaut subtile détectable seulement à haute température. Alors, un traitement de surface de l'échantillon avec un faisceau d'ion à l'argon (« ion milling ») a été utilisé pour enlever l'effet mécanique du polissage, et ainsi révéler le défaut. Ce traitement a permis de mettre en évidence une fissure au niveau des vias du laminé qui explique le circuit ouvert. De plus, une caractérisation minutieuse de ce défaut a permis d'observer une discontinuité dans la croissance granulaire à l'interface de placage (étape 5 : « Failure mechanism Characterization »). Ce genre de discontinuité dans un via est habituellement associée à un problème de placage. En discutant avec le fournisseur, la cause fondamentale a pu être identifiée, et des actions correctives furent mises en place. (Étape 6 : « root cause determination »).

Image 3 : Fissure observée après le traitement de surface
