# ANALYSE DE DÉCOLLEMENT D'UN ADHÉSIF STRUCTUREL

ÉTUDE DE CAS CLIENT

Auteur : Benjamin Bussenniers

AOÛT 2025

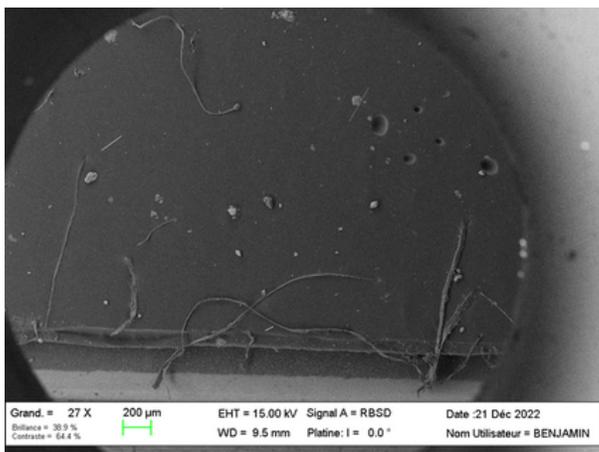
De nombreuses particules ont pu être observées et identifiées (voir Figure 1) : gypse, carton, cheveux, rien d'inattendu pour un échantillon qui a passé un certain temps dans un environnement normal, attaché à un mur normal.

Plus précisément, nous n'avons pas pu déterminer si les particules étaient en partie à l'origine de la rupture d'adhérence, ou si elles étaient des symptômes, adhérant à l'adhésif après qu'il se soit décollé du boîtier.

**Figure 1** : Adhésif décollé chez un client, échantillon 1 (Imagerie MEB).

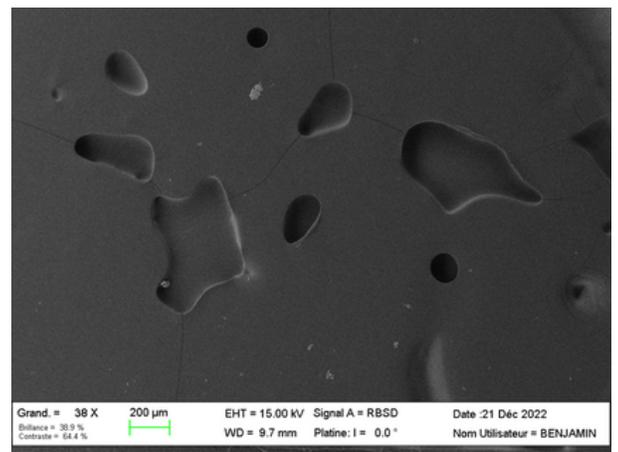
**Figure 2** : Décollement de l'adhésif chez le demandeur, échantillon 2 (Imagerie MEB).

L'échantillon 2 présentait également une rupture d'adhérence entre la mousse acrylate et le boîtier ABS, mais n'a jamais été envoyé chez le client, parce que le demandeur a repéré la mauvaise adhésion. Il était légèrement plus propre (voir Figure 2), mais présentait une variété similaire de particules : poussières minérales, gypse, carton et cheveux.

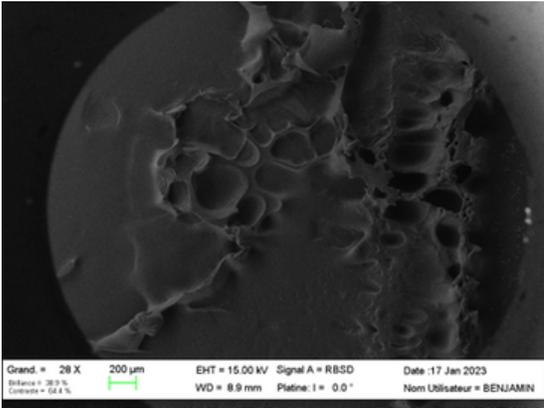
Les échantillons 3 et 4 (page suivante) ont été conservés chez le fabricant et ne montrent pas de problème d'adhésion. De plus, la mousse d'acrylate présente des structures d'étirement plus intenses (voir Figure 3) après avoir été détachée en laboratoire. Il est néanmoins possible que ces structures se soient résorbées ou aient été aplaties après leur formation pour les échantillons décollés. À ce stade, nous ne pouvons pas tirer de conclusion.

**Figure 3 :** Échantillon 3, fournisseur différent, pas de signe de décollement (Imagerie MEB).

- Aucun contaminant inattendu.
- Les particules observées sont plutôt omniprésentes. Certaines d'entre elles pourraient même s'être déposées sur l'échantillon dans le laboratoire.
- Les marques d'étirement observées sur l'échantillon 3, le « bon échantillon », indiquent une meilleure adhérence de cet adhésif, si l'on suppose que ces marques ne se résorbent pas avec le temps.

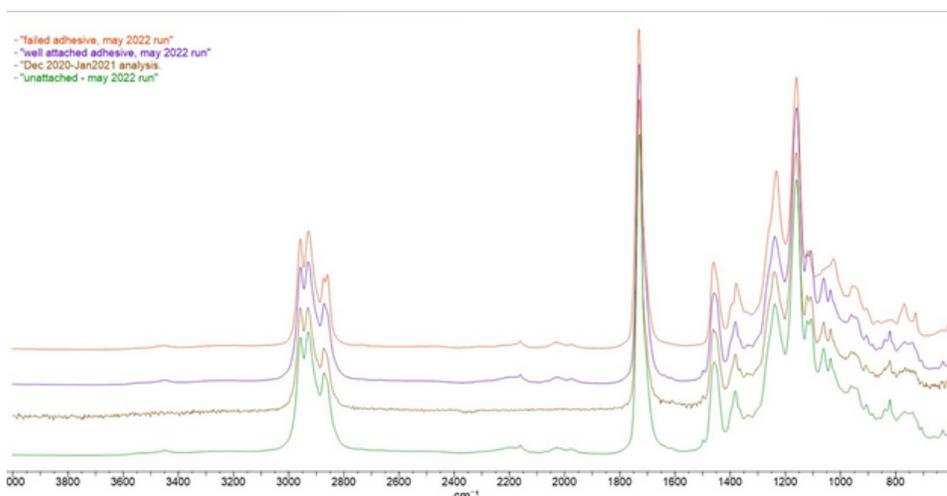
**Figure 4 :** Spectres ATR-FTIR (de haut en bas) : adhésif décollé de l'échantillon 1 (orange), adhésif de l'échantillon 3 (violet), adhésif d'un lot de l'année précédente (marron), adhésif de l'échantillon 4 (vert).

En utilisant notre micro-ATR en Germanium, nous avons collecté des spectres à la surface de divers échantillons (voir Figure 4). L'allure générale des spectres correspond à ce qu'on attendait : ce sont tous des polymères acryliques.

Cependant, de légères différences existent entre l'échantillon 1 et tous les autres, ce qui suggère une différence probable dans la composition et/ou l'abondance relative des chaînes latérales.

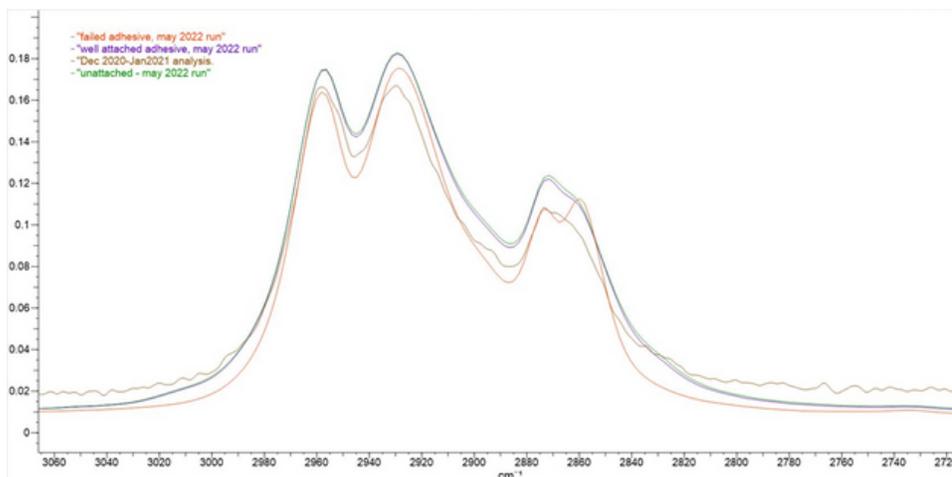
- En observant les pics autour de  $2850-2880\text{ cm}^{-1}$ , on observe une séparation plus marquée dans notre échantillon problématique (voir Figure 5).
- Le pic autour de  $1\ 230\text{ cm}^{-1}$  est plus élevé pour notre échantillon problématique et légèrement décalé vers des nombres d'onde inférieurs (voir Figure 6).
- Les pics entre  $1\ 150\text{ cm}^{-1}$  et  $1\ 000\text{ cm}^{-1}$  sont très différents pour notre échantillon problématique (voir Figure 6).
- Il n'y a pas de pic à  $820\text{ cm}^{-1}$ , et deux pics à  $770$  et  $730\text{ cm}^{-1}$  (voir Figure 6).

**Figure 5** : Région des hydrocarbures. Les spectres ont été normalisés pour faciliter la comparaison. Adhésif décollé de l'échantillon 1 (orange), adhésif de l'échantillon 3 (violet), adhésif d'un lot de l'année précédente (marron), adhésif de l'échantillon 4 (vert).

Si on considère les pics autour de  $2860\text{ cm}^{-1}$  et la présence de deux petits pics autour de  $750\text{ cm}^{-1}$ , cela pourrait indiquer que notre acrylate problématique possède des chaînes latérales hydrocarbonées plus longues.

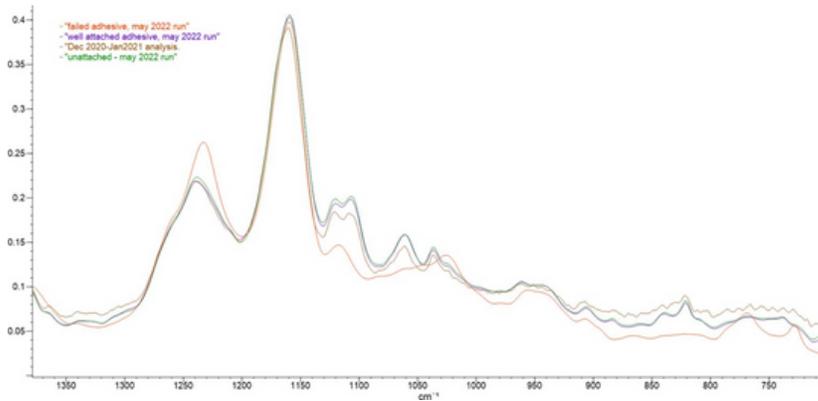
L'absence de pics distincts entre  $1150$  et  $1000\text{ cm}^{-1}$  dans notre échantillon problématique pourrait indiquer que les liaisons C-O sont moins variées, donc que la composition et/ou la proportion des chaînes latérales pourrai(en)t être différente(s), mais ça tient plus de l'hypothèse que de la conclusion.

**Figure 6** : Région dite «fingerprint». Les spectres ont été normalisés pour faciliter la comparaison. Adhésif décollé de l'échantillon 1 (orange), adhésif de l'échantillon 3 (violet), adhésif d'un lot de l'année précédente (marron), adhésif de l'échantillon 4 (vert).

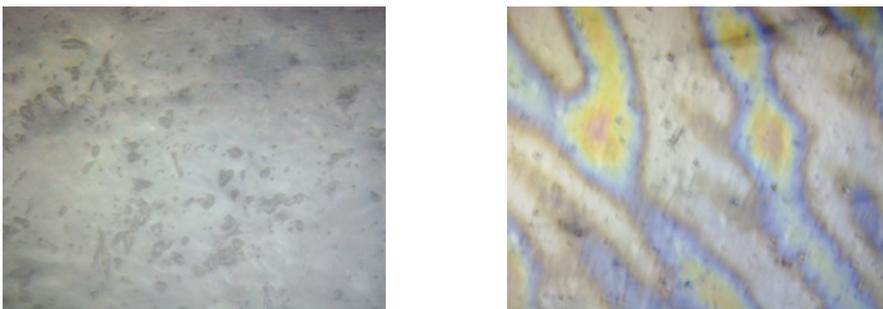
Pour les films protecteurs, la situation était bien différente. Vérifié par ATR-FTIR, le film protecteur d'origine du fournisseur B était constitué d'une feuille de PE (polyéthylène) recouverte d'une épaisse couche blanche non adhérente en PDMS (polydiméthylsiloxane) offrant une bonne couverture. La couche de PDMS présentait quelques imperfections, mais rien de majeur (voir Figure 7).

Le deuxième film protecteur du fournisseur A était, disons, de qualité inférieure. La couche de PDMS est si fine qu'elle provoque l'effet irisé visible sur la Figure 7, à droite.

**Figure 7:** Face intérieure des films protecteurs, du côté de l'adhésif. À gauche : film protecteur d'origine du fournisseur B, recouvert d'une épaisse couche de PDMS relativement uniforme. Le feuillet de cœur en PE est à peine visible dans les trous de la couche de PDMS. À droite : deuxième film protecteur du fournisseur A. Il n'y a pratiquement pas de PDMS, le feuillet de cœur en PET est détectable partout.

Il est certain que retirer le film protecteur longtemps avant que l'adhésif ne soit fixé au boîtier n'est pas une bonne pratique. Poser un autre film protecteur, de moins bonne qualité, n'est pas non plus une bonne pratique.

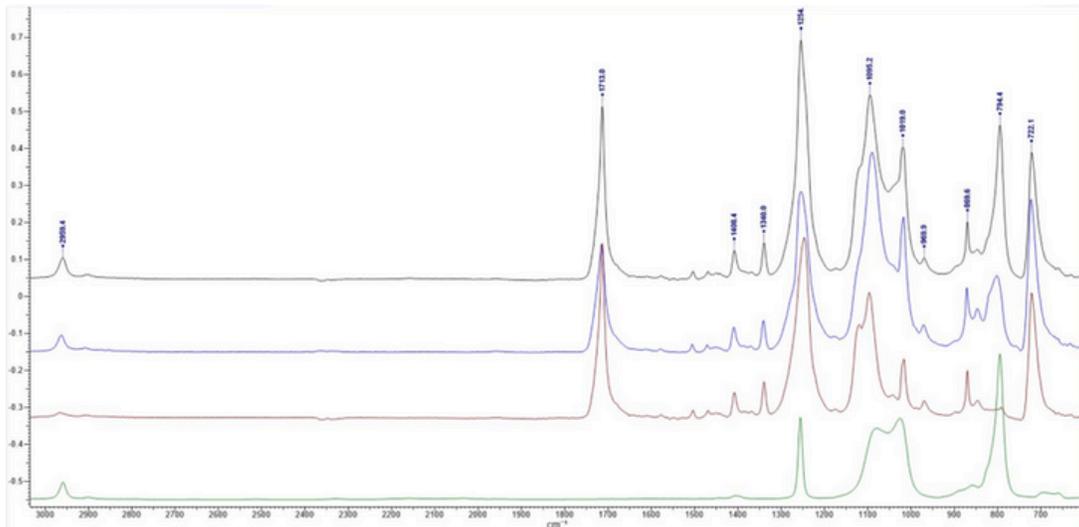
Comme le montre la figure 8 ci-dessous, le signal du PDMS est généralement faible, parfois quasi inexistant. Le moyen le plus simple de suivre la présence de PDMS dans cet échantillon est d'observer le pic Si-C autour de  $795\text{ cm}^{-1}$  ; il est à peine visible dans le spectre brun, ce qui indique qu'il représente environ 10 % du signal. En règle générale (sauf exceptions), une différence de composition de moins de 5 % sera (très) difficile à détecter par FTIR.

**Figure 8** : Spectres ATR-FTIR du film protecteur du fournisseur A. Noir : Reconstitucion d'un spectre de mélange de PDMS et PET. Bleu : spectre acquis dans la zone bleue de la figure 7 (à droite). Marron : spectre acquis dans la zone brune de la figure 7 (à droite). Vert : spectre de PDMS générique.

Ce deuxième film protecteur ne sera donc pas très efficace, car la couche de PDMS, qui est responsable de couvrir l'acrylate, avec le moins d'interactions possibles, est très fine. Nous n'avons pas cherché à savoir s'il y avait de véritables trous dans cette couche, mais on peut déjà constater la grande variance de l'épaisseur de cette couche, donc ce n'est pas impossible. La mousse d'acrylate pourrait-elle adhérer au cœur en PET (polyéthylène téréphtalate) par endroit? C'est possible.
