# ANALYSE DE DÉCOLLEMENT D'UN ADHÉSIF STRUCTUREL

ÉTUDE DE CAS CLIENT

Auteur : Benjamin Bussenniers

AOÛT 2025

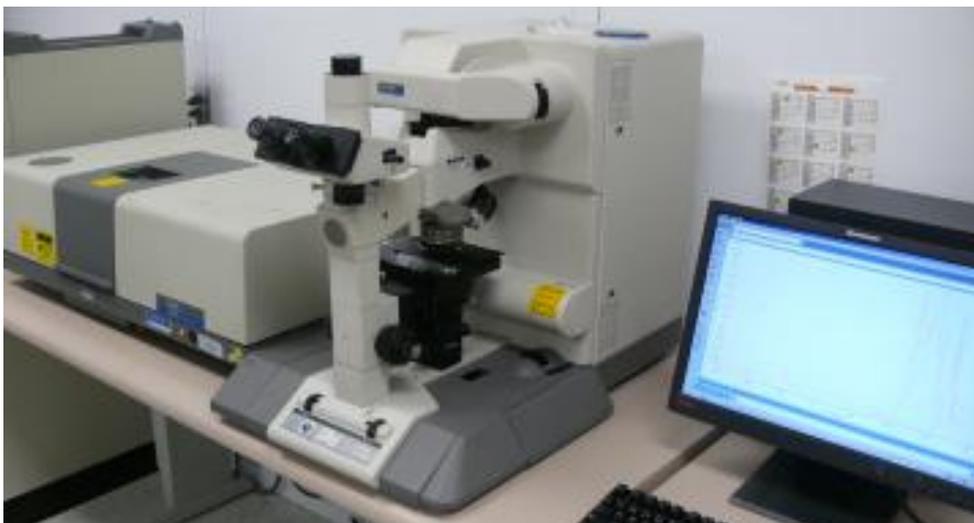
1. La surface des boîtiers sur laquelle l'adhésif est collé, puis se détache. Peut-on détecter ou voir quelque chose qui expliquerait ce décollement ?
2. La surface de l'adhésif problématique. Y a-t-il un contaminant, un film, des particules, quelque chose qui puisse causer une adhésion suboptimale en occupant physiquement l'interface ?
3. La nature de l'adhésif lui-même. Est-ce le même adhésif sur tous les ensembles écrans-adhésif ?
